Skudeneshavn - Praktisk og kjekk leilighet med 3 soverom og gjestetoalett - vestvendt terrasse - supert utleieobjekt

TILSTANDSRAPPORT
 Alterfjellet 16b
 4280 SKUDENESHAVN

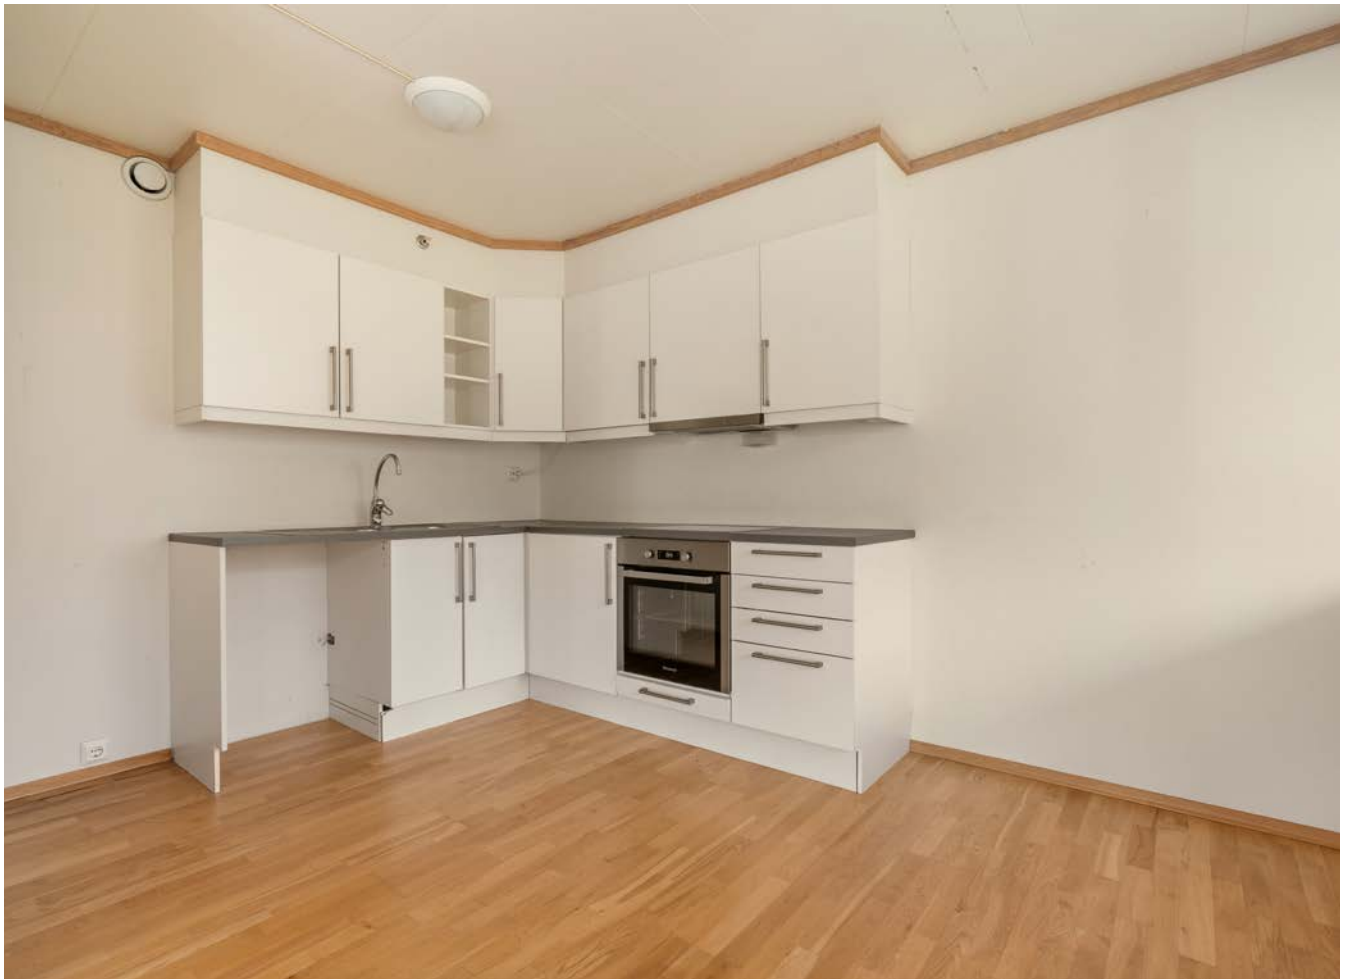
Pen kjøkkeninnredning

2.1 Kjøkken Kjøkken TG2 vurdert utifra beskrevne avvik på bygningsdel. Risiko/konsekvens: Selv om det ikke ble registrert forhøyede fuktverdier, kan tidligere fuktpåvirkning ha redusert overflatekvaliteten på innredningen. Skjulte lekkasjer kan oppstå over tid i områder med vanninstallasjoner dersom disse ikke følges opp. Anbefalt tiltak: Det anbefales jevnlig visuell kontroll av områder rundt vask og oppvaskmaskin. Skadede eller misfargede fronter kan vurderes utskiftet ved behov. Ingen umiddelbare tiltak vurderes som nødvendige basert på dagens målinger. 6.1 WC og innvendige vann- og avløpsrør TG2 vurdert utifra beskrevne avvik på bygningsdel. Risiko/konsekvens: Skjulte rør gir alltid en viss risiko for lekkasjer som ikke oppdages før skade har oppstått. Manglende avrenningspalte ved vegghengt toalett kan medføre at lekkasjer blir liggende skjult i konstruksjonen over tid. Selv om det ikke ble registrert avvik ved funksjonstesting, kan skjulte forhold ikke utelukkes. Anbefalt tiltak: Anlegget bør følges opp med jevnlig visuell kontroll av tilgjengelige komponenter. Ved fremtidige oppgraderinger anbefales løsninger som gir bedre inspeksjonsmuligheter og sikring mot skjulte lekkasjer

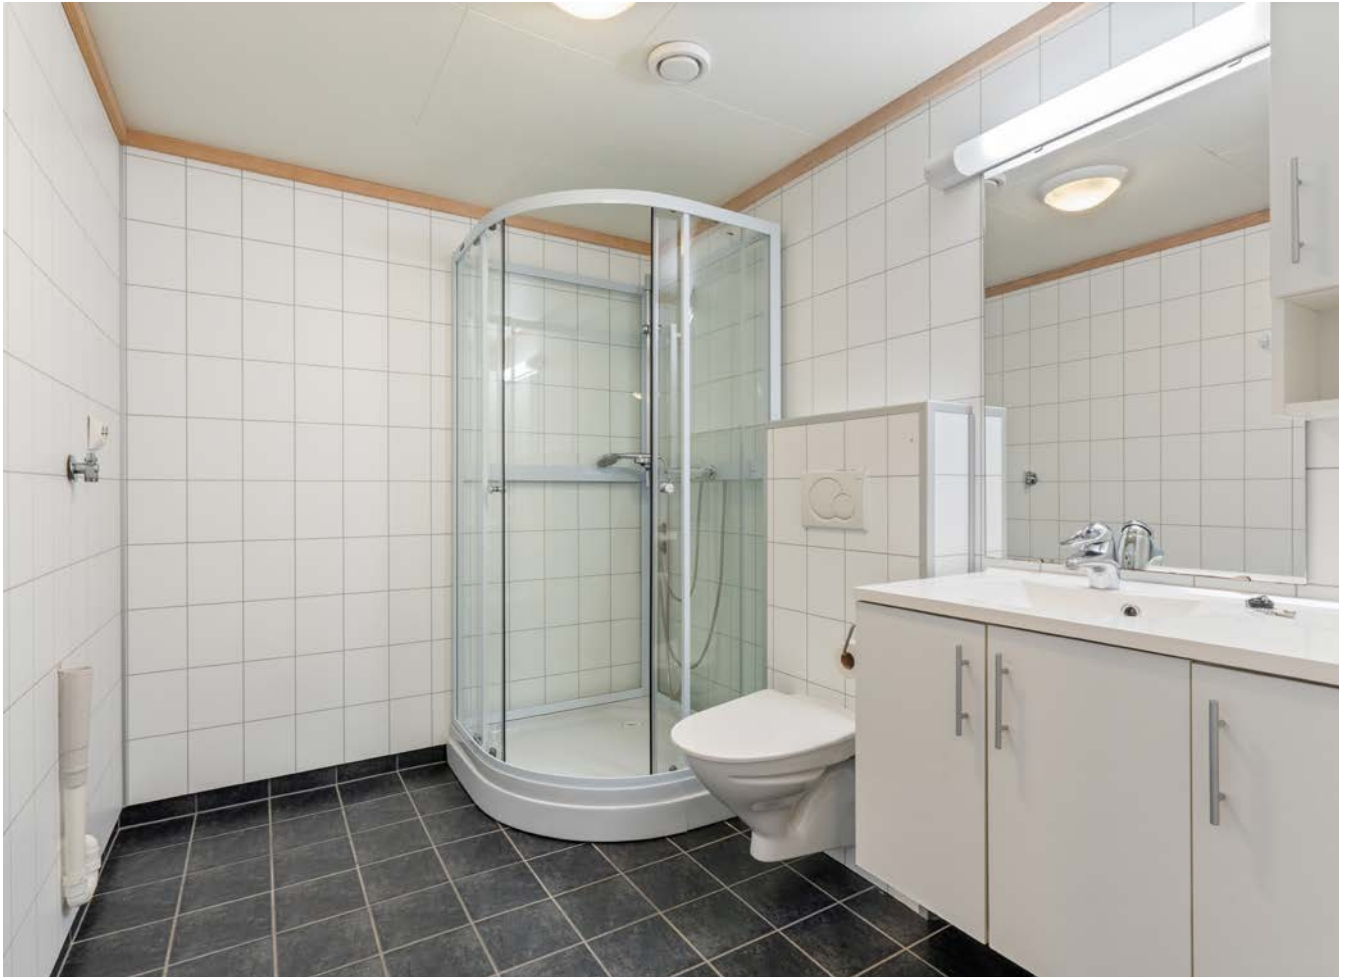
Bad/wc med fliser på gulv, varmekabler, opplegg for vaskemaskin, vegghengt toalett og dusjkabinett

1.1.1 Bad Overflate vegger og himling TG2 vurdert utifra beskrevne avvik på bygningsdel. Risiko/konsekvens: Manglende fuktsikring i plateunderkant gir økt risiko for fuktinntrengning i skjøter og overgang mot gulv. Over tid kan dette føre til oppsvelling, skader på platene eller fuktpåvirkning av underliggende konstruksjoner. Selv om dusjkabinett reduserer belastningen i våtsone, kan øvrige områder fortsatt utsettes for fukt. Anbefalt tiltak: Det anbefales jevnlig kontroll av plateunderkant og overganger mot gulv. Ved fremtidig oppgradering bør det etableres forskriftsmessig fuktsikring i henhold til dagens krav. Ingen akutte tiltak vurderes som nødvendige, men forholdet bør følges opp.

1.1.2 Bad Overflate gulv TG2 vurdert utifra beskrevne avvik på bygningsdel. Risiko/konsekvens: Utilstrekkelig fall kan medføre at vann ikke ledes effektivt mot sluk.

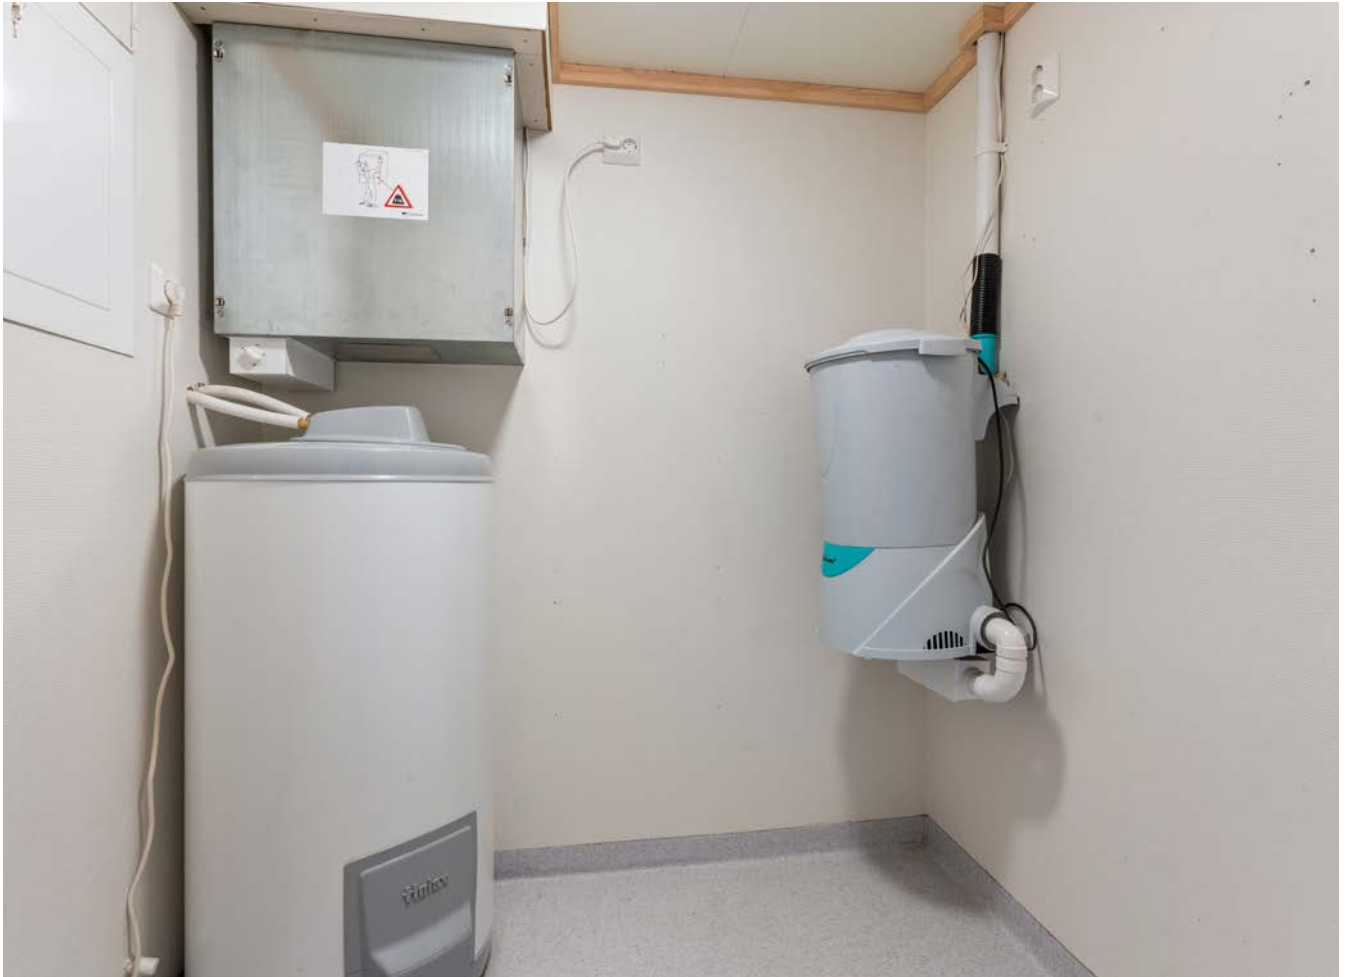
Bod - teknisk rom. Ventilasjon, sentralstøvsuger og rør i rør
