Årabrotsvegen 29B, 5515 HAUGESUND

# TILSTANDSRAPPORT

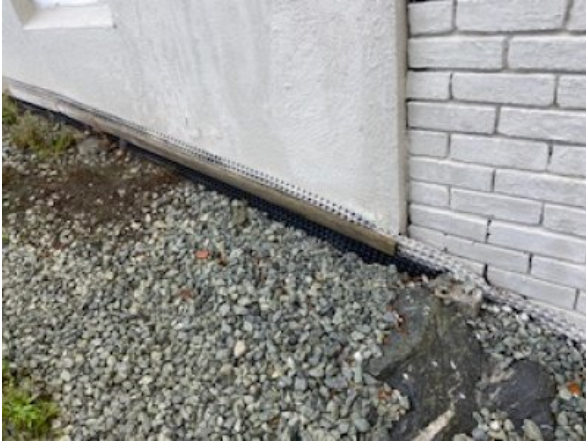
**1. Grunn og fundamenter****TG 2** 1.1 Byggegrunn, fundamenter, grunnmur, drenering og sikring mot vann og fuktighet

Det er ikke påvist synlige skader eller skjevheter på fundamentet.

Det er ikke påvist riss, sprekker eller skader på grunnmuren.

Huset er bygget med ringmur i betong antatt fundamentert på fjell og komprimerte masser av sand og grus. betong. Det er noe begrensetundersøkelses muligheter pga fasade og terreng.

**Merknader:** Muren fremstår som godt vedlikeholdt og det er registrert fuktsikring på deler av muren utvendig. Normal tid før utskifting av grunnmur er 50 - 100 år. Alder på bygningsdel ligger til grunn for vurdering.

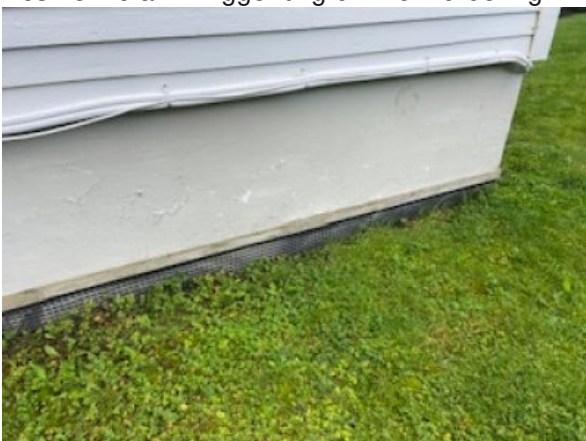
Det registreres synlig fuktsperr over bakkenivå, men denne mangler klemlist i topp.

**Merknader:** Tomt/terreng er relativt flat. Det er ikke opparbeidet fall på 1:50 i 3 meters avstand fra hus. Husets drenering er for øvrig av en dato som gjør at det normalt er steinmasser med god drenering. Vann vil derfor normalt trekke ned i grunn under husets fundament.

Ved bruk av fuktindikator på innvendige overflater mot terreng ble det registrert høyere fuktverdi i nedre del av murvegg mot terreng. Mulig årsak til høyere fuktverdi kan være fukt-opptrekk fra grunn som følge av manglende fuktsperre/fuktsikring i gulv og vegg. En annen mulig årsak til høyere fuktverdier i nedre del av murvegg kan være svikt i drenering. Beskrevne avvik ligger til grunn for vurdering.

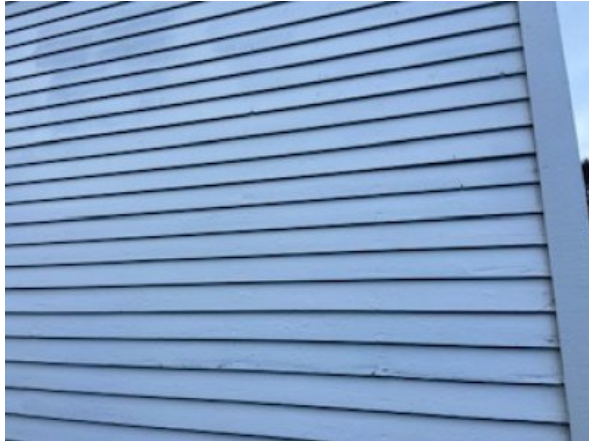
**2. Yttervegger****TG 2** 2.1 Yttervegger

Det er ikke påvist deformasjoner og/eller fuktskader i ytterveggens konstruksjoner.

Det er ikke påvist avvik på vannbord over og under vindu, eller i overgangen mellom grunnmur og fasade og i etasjeskillere.

Det er påvist skader, sprekker og råteskade på kledningen.

Noe begynnende råte i enkelte bord, men i veldig lite omfang.

Jevnlig vedlikehold og noe utskiftninger må påregnes.

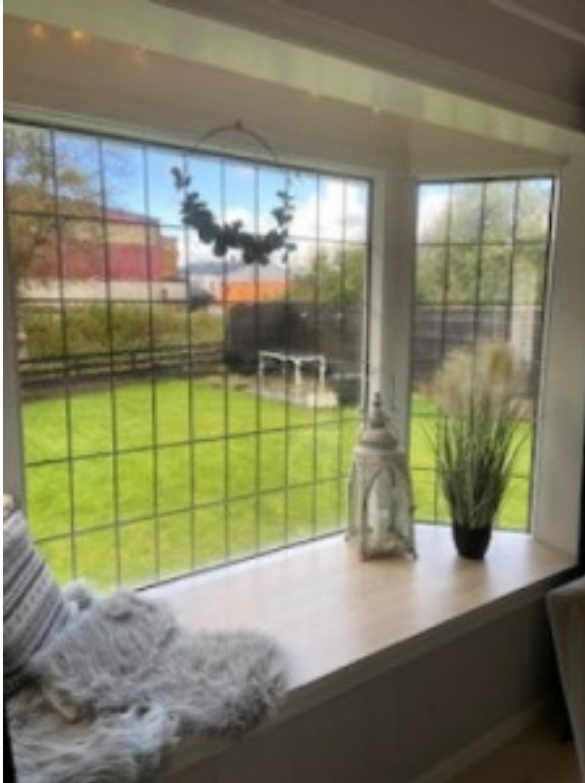
**3. Vinduer og ytterdører****TG 2** 3.1 Vinduer og ytterdører

Det er ikke påvist punkterte glass.

Det er ikke påvist avvik ved beslag, vannbord, omramming, karm eller ytre tetting.

avdekke punktert glass kreves rett lys og temperatur. I all hovedsak, så fremstår dører og vinduer i bra stand.

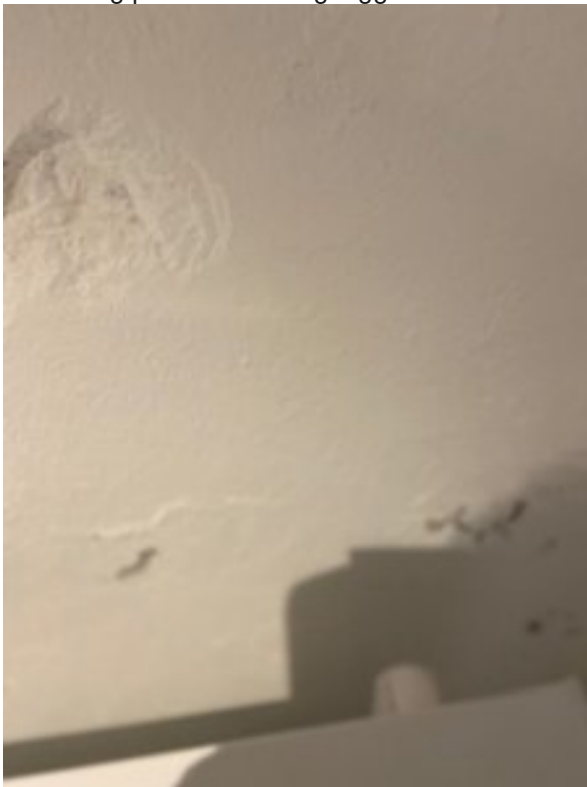
**TG 2** 9.1.2 Gulvets overflate

Det er ikke påvist setninger.  
Det er ikke påvist sopp, råteskade og skadedyr.

**Merknader:** Det registreres en del skjevheter og noen riss i gulver, men overflater fremstår forøvrig som hele.

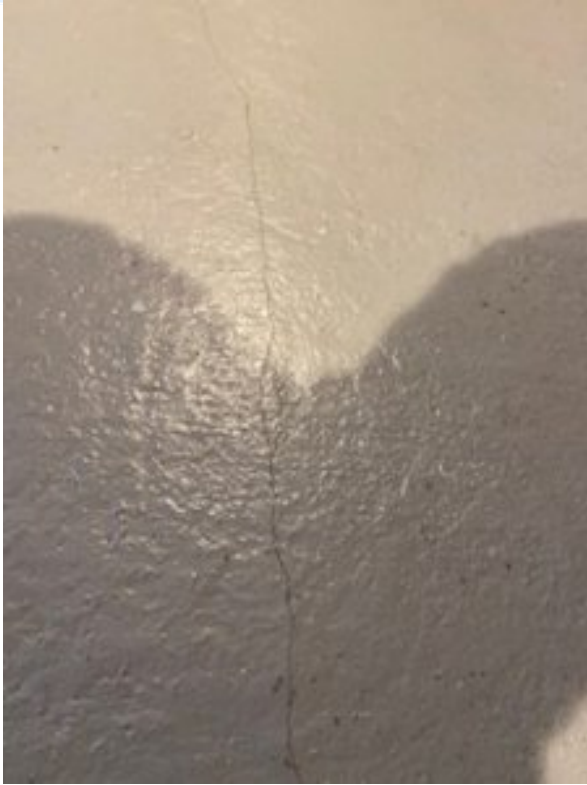
**TG 2** 9.1.3 Fuktmåling og ventilasjon

Det er ikke boret hull i tilstøtende rom eller fra undersiden.

Det er fuktkontrollert med egnet fuktmåleverktøy.

Det er gjort fuktsøk på grunnmur og overflate på betong vegg.

**Merknader:** Måling viser fukt utslag i betong vegger og gulv og overganger, men med lave verdier. Noe kalkutslag på betongvegger. Det gjøres oppmerksom på at det ikke var normalt for bygge året å etablere fuktsperre mot grunn før støyping av kjellergulv. Gulvene er støpt uten mulighet for inspeksjon av eventuell fuktsperre.

Ventiler i yttervegger bør åpnes og avfukter vurderes for fremtidig bruk.
