Jorundvegen 31, 4270 ÅKREHAMN

Romslig og velholdt familiebolig med
dobbel garasje - Stor og solrik hage -
Barnevennlig beliggenhet - 4 (5)
soverom

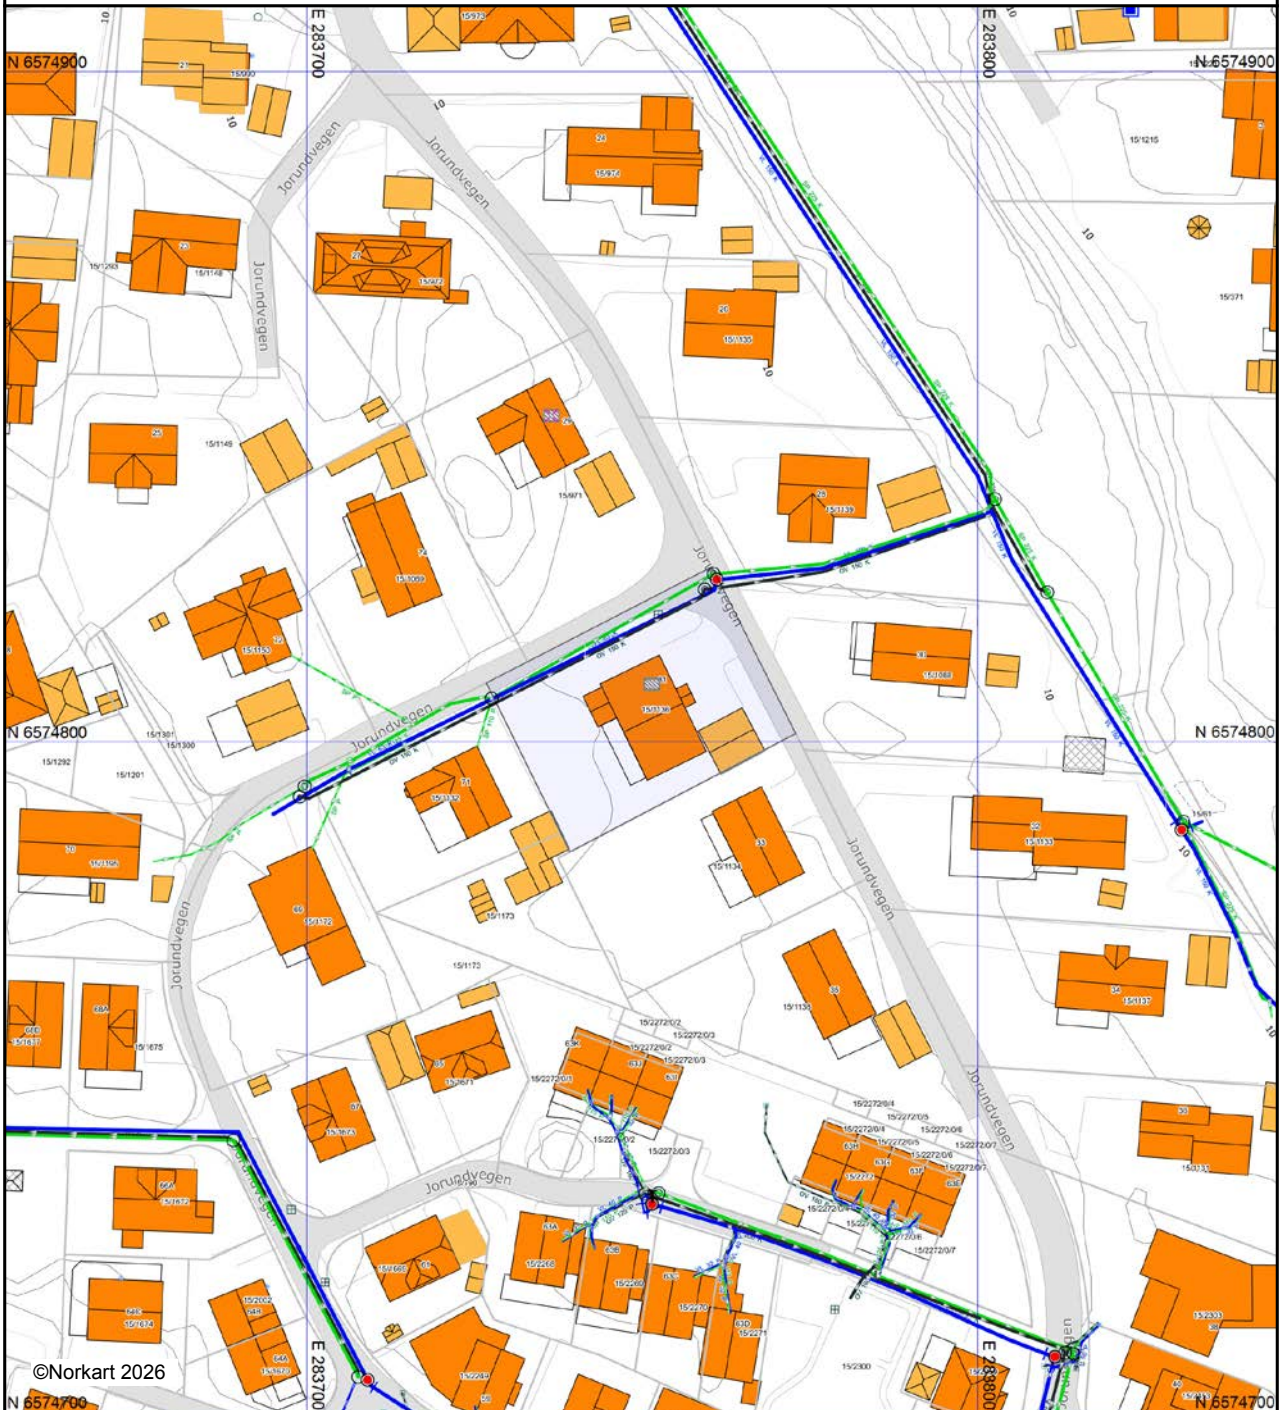
- Vannledning
- - - Spillvannsledning
- Overvannsledning
- - - Avløp felles
- Kum
- Sluk
- ◆ Hydrant

Kartet viser kommunale ledningstraseer (vann og avløp) der dette finnes. Private stikkledninger tegnes der disse er registrert. Informasjon hentes fra kommunens digitale ledningskartverk.

NB: Det tas forbehold om at det kan forkomme feil, mangler eller avvik i kartet.
Vann og avløpsledninger har usikker plassering. Noen eiendomsgrenser er usikre.

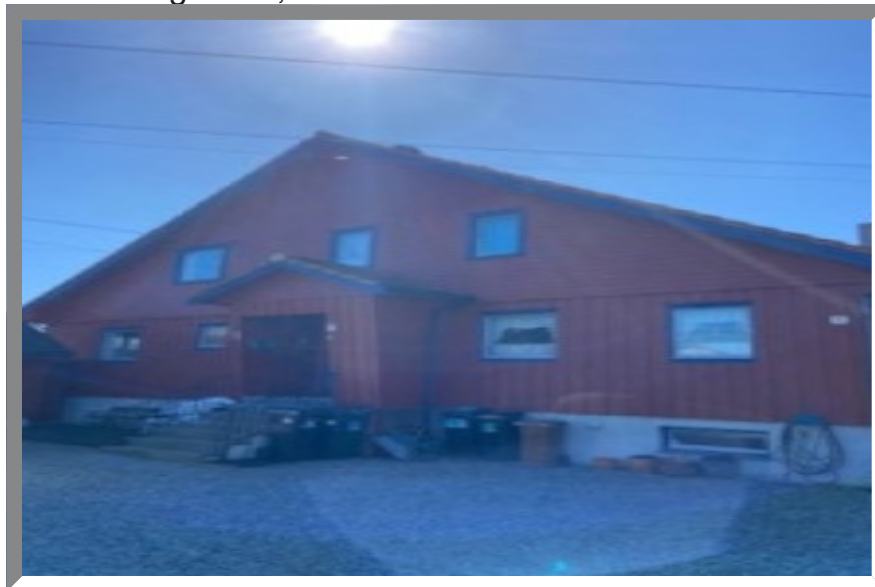
ANTALL TG

BOLIGENS TEKNISKE TILSTAND:

0	TG 0	INGEN AVVIK
3	TG 1	INGEN VESENTLIGE AVVIK
19	TG 2	VESENTLIGE AVVIK
4	TG 3	STORE ELLER ALVORLIGE AVVIK
0	TG iu	IKKE UNDERSØKT

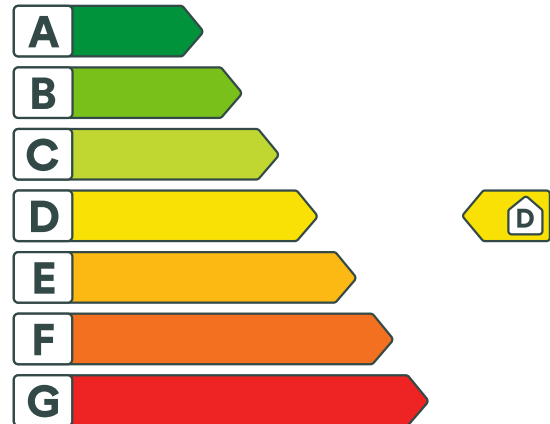
Energikarakteren angir hvor energieffektiv boligen er, inkludert oppvarmingsanlegget. Energikarakteren er beregnet ut fra den typiske energibruken for boligtypen. Beregningene er gjort ut fra normal bruk ved et gjennomsnittlig klima. Det er boligens energimessige standard og ikke bruken som bestemmer energikarakteren. Boligdata i denne attesten er beregnet ut fra opplysninger som er gitt av boligeier. Der opplysninger ikke er oppgitt, brukes typiske standardverdier for den aktuelle bygningstypen.
