Karinaåsen 55, 5545 VORMEDAL

#### VORMEDAL

Innholdsrik familiebolig med attraktiv og barnevennlig beliggenhet. 4 soverom (mulighet for flere) og 2 bad  
- Garasje og solrik tomt

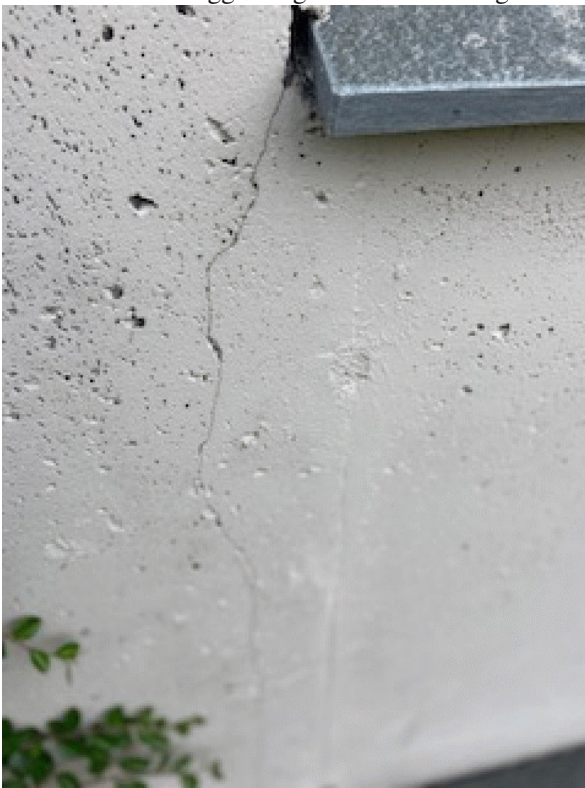
**Merknader:** Ved kontroll av grunnmur så registreres det noe riss ved 3-4 vinduer.

Riss er relativt små, men gjennomgående. Anses som stabilt da det iflg dagens eier ikke har utviklet seg i senere år. Det registreres fuktgjennomslag ved riss i uinnredet rom.

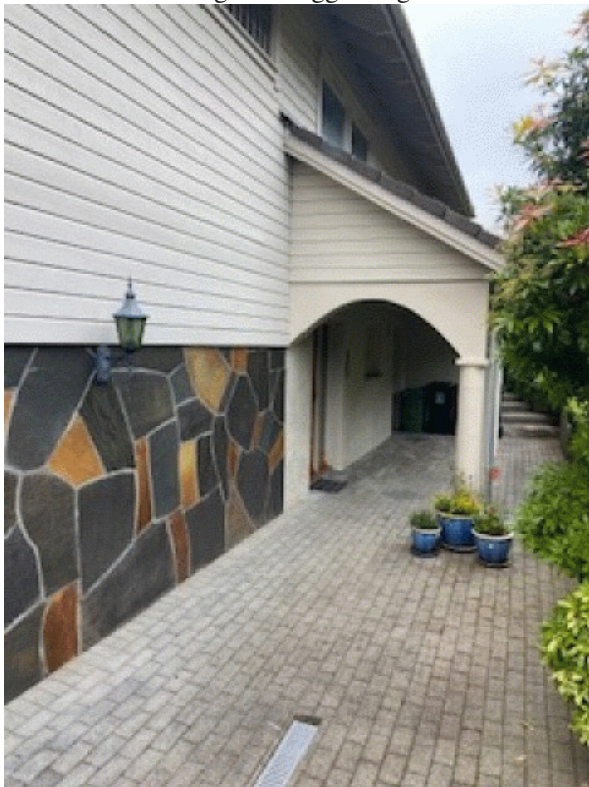
Fasader kledd med liggende trekledning fra byggeår.  
Fasader er befart fra bakkenivå og det er foretatt stikkprøver i nedre del.

**Merknader:** Kledning vurderes å være av god beskaffenhet iht alder. Det registreres ingen sopp eller råteskader.  
Det ble ikke observert musebånd i nedre del av kledningen der dette ble kontrollert. Normalt periodisk vedlikehold og utskiftninger på sikt må påregnes.  
Beskrevet avvik og alder ligger til grunn for vurdering.

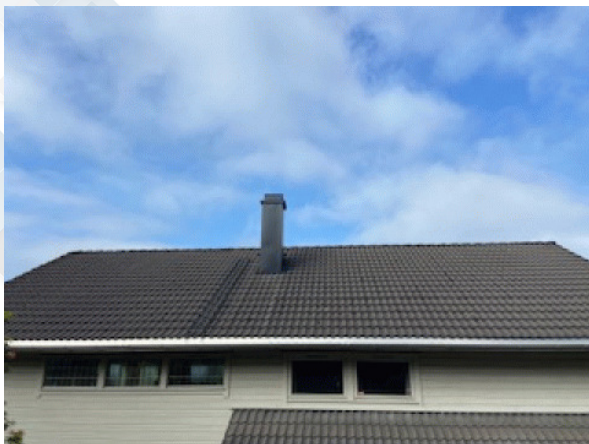
Tak er sjekket og skade utbedret av fagfolk. Det ble i den forbindelse lagt ny mønepapp over hele takets lengde.

Alder på bygningsdel er lagt til grunn for vurdering.

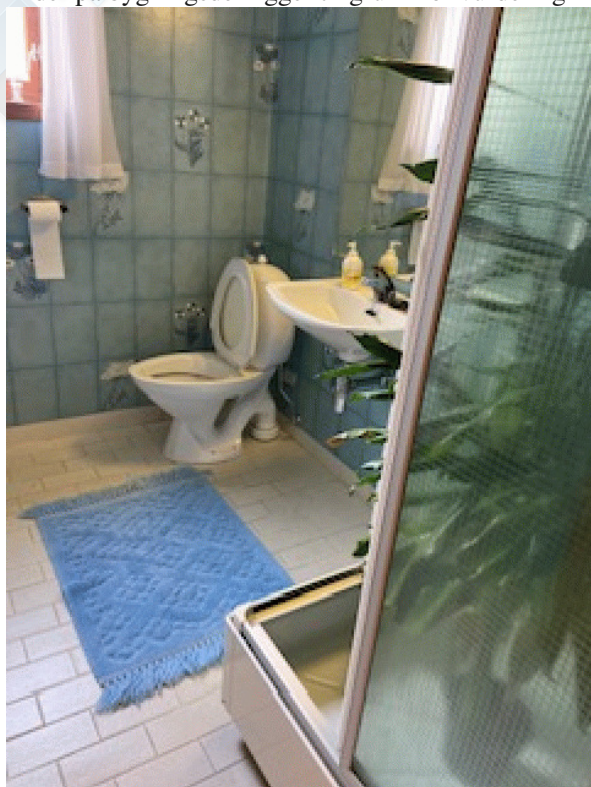
Våtrom med belegg/tapet fra 1982, så anses teknisk levetid som utløpt. Det vil være fare for lekkasjer og skjulte skader. Dette er ikke påvist og det er heller ingen indikasjon på dette, men bygningsdel må undersøkes i sin helhet.

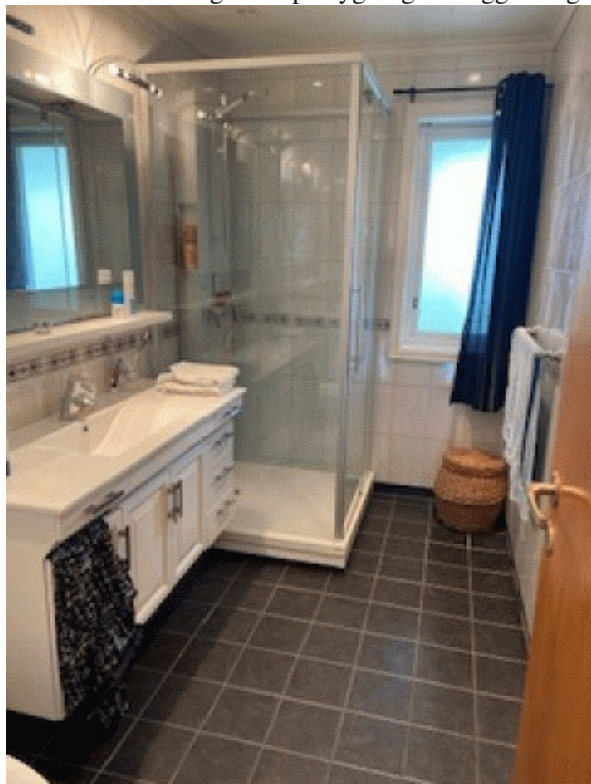
Baderom har våtromspanel på vegg og malte himlingsplater i tak.  
 Rommet inneholder tett dusjkabinett, seksjon med heldekkende servant og toalett på sokkel.  
 Ventilert via avsugsventil i tak og tilluft fra spalte under dørblad.

**Merknader:** Rommets vegger, tak og innredning fremstår i bra stand med normale bruksmerker. Våtromspanel er ikke fuktsikret i underkant.  
 Vindu i våtsone.  
 Rommet fungerer greit med avvik, men ved endret bruk så må avvik tas med i vurdering.  
 Beskrevne avvik og alder på bygningsdel ligger til grunn for vurdering.

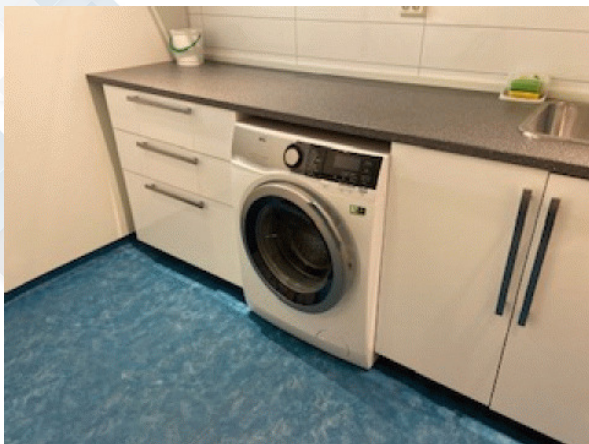
**Merknader:** Våtromsbelegg antatt fra byggeår fremstår som helt og tett og i bra stand.
