Liarfjell 23, 4250 KOPERVIK

Innholdsrik enebolig i attraktivt boligområde - Blindgate - Flott sjøutsikt - Solrik hage grenser mot friområde

BRA-i/BRA Total: 180/204 m² / Tomt: 376.6m²
Antall soverom: 5(3) / Byggeår: 1987

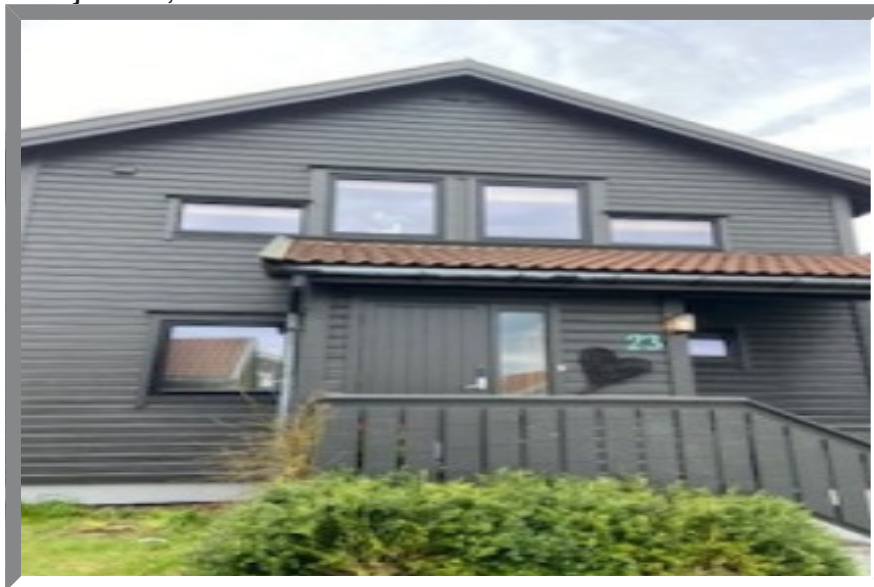
ANTALL TG

BOLIGENS TEKNISKE TILSTAND:

0	TG 0	INGEN AVVIK
4	TG 1	INGEN VESENTLIGE AVVIK
12	TG 2	VESENTLIGE AVVIK
2	TG 3	STORE ELLER ALVORLIGE AVVIK
1	TG iu	IKKE UNDERSØKT

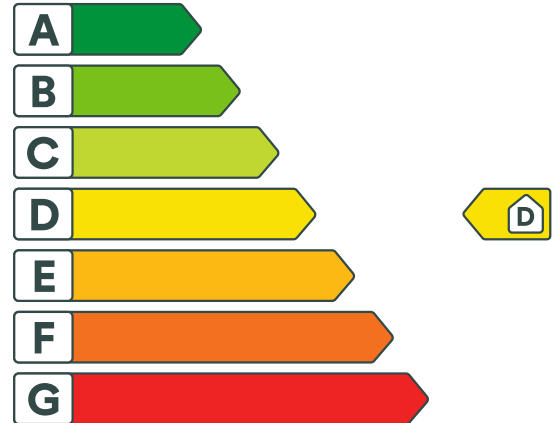
Energikarakteren angir hvor energieffektiv boligen er, inkludert oppvarmingsanlegget. Energikarakteren er beregnet ut fra den typiske energibruken for boligtypen. Beregningene er gjort ut fra normal bruk ved et gjennomsnittlig klima. Det er boligens energimessige standard og ikke bruken som bestemmer energikarakteren. Boligdata i denne attesten er beregnet ut fra opplysninger som er gitt av boligeier. Der opplysninger ikke er oppgitt, brukes typiske standardverdier for den aktuelle bygningstypen.
