Prestanesvegen 18, 4262 AVALDSNES

Veldetun - Attraktiv og innholdsrik enebolig med påkostede materialvalg. 5 soverom, 2 bad, HTH kjøkken, dobbel garasje

BRA-i/BRA Total: 283/340 m<sup>2</sup> / Tomt: 696.8m<sup>2</sup>  
Antall soverom: 5 / Byggeår: 2009

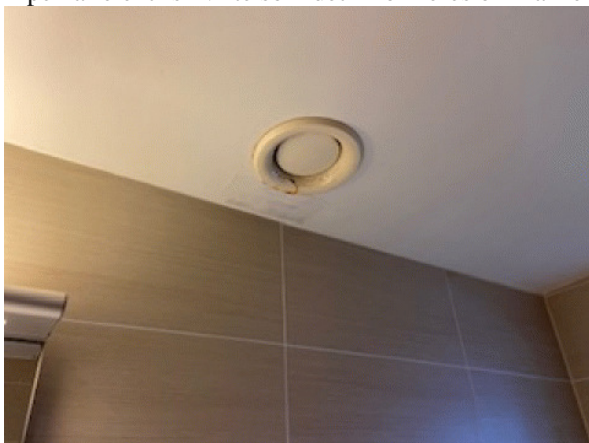
Bolig har pulttak konstruksjon med sarnafil som ytterteking.  
Pipe i antatt leca på utsiden av bolig.

**Merknader:** Takkonstruksjon er vurdert fra bakkenivå og fra 2 etg innvendig.  
Det opplyses om at det har vært 2 lekkasjer i tak ved kjøkken og stue del tidligere, men disse er utbedret utvendig.  
Noe malerarbeider i tak innvendig gjenstår  
Det opplyses også om at det er lekkasje ved gjennomføring ventil på badrom.  
Dette er godt synlig på ventil og i tak på bad rundt ventil.  
Omfang på tak ukjent, men teking må ses over i sin helhet og utbedres ved takhatt.  
Et estimat fra taktekker for å tekke om hele tak er 140 000,-  
Pipe har elektrisk vifte som det informeres om har feil på elektronikk.
