Søllerødvegen 40, 5538 HAUGESUND

Haugesund - Klassisk villa med gjennomgående god standard. Må sees. Fantastisk utsikt

# Tilstandsrapport

## ENEBOLIG

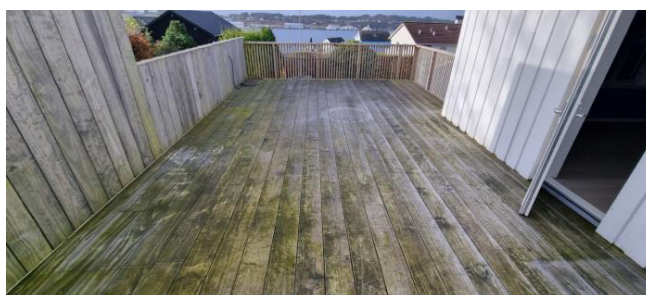
Ved inngang er løsningen med rekkverk noe u-fagmessig og vann på terrassebord vil ikke kunne renne naturlig av i ender. Rekkverk bør derfor heves noe.

Generell tilstand tilsier at noe utbedring og endringer av rekkverk/ levegg må forventes.

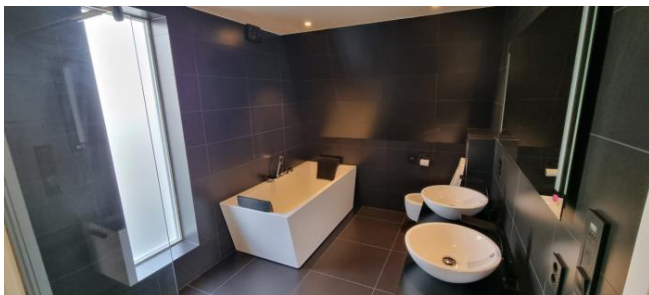
Stort flislagt bad, med vindu som gir godt med lys i rommet. Vinduet er frostet så det er ikke innsyn. Rommet fungerer som huset hovedbad. Det er ikke fremlagt dokumentasjon på bad/membran og dette medfører en naturlig risiko. Kjøper bør derfor undersøke nærmere hvem som har utført badet.

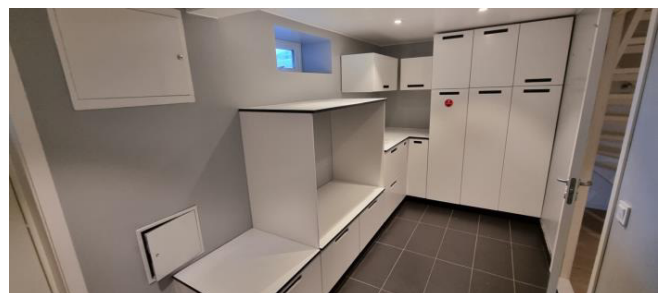
teknisk forskrift 2010 og ingen dokumentasjon. Praktisk vaskerom med egen inngang. Rommet har mye innredning og benyttes delvis som lager. Det er vask og opplegg til vaskemaskin og tørketrommel. Rommet er utført i ca 2015.

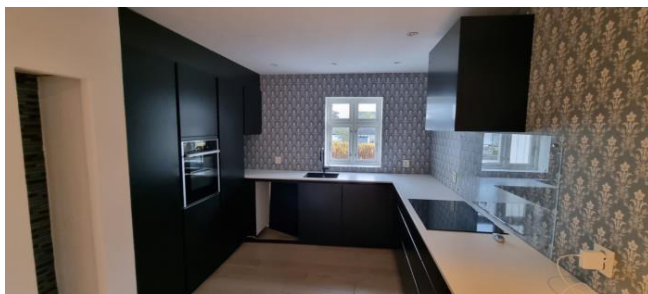
Glatte fronter Laminert benkeplate. Kjøleskap Oppvaskmaskin Komfyr og Induksjonstopp er innebygget. Over platetopp er det montert glassplate for enkelt renhold. Det er for øvrig tapet på vegg over benkeplate. Kjøkken har god størrelse med god skap og benkeplass.

Det er registrert et mindre fukt merke under vasken, men dette er tørt på befaring. Det må generelt forventes noe bruksmerker i skuffer og skap i alle innredninger som har vært i bruk.

Stort og fint kjøkken fra Kvik. Med unntak av et tørt fukt merke under vask er det ingen anmerkninger.  
Kjøleskap, platetopp og komfyr medfølger. (Det er ikke oppvaskmaskin)

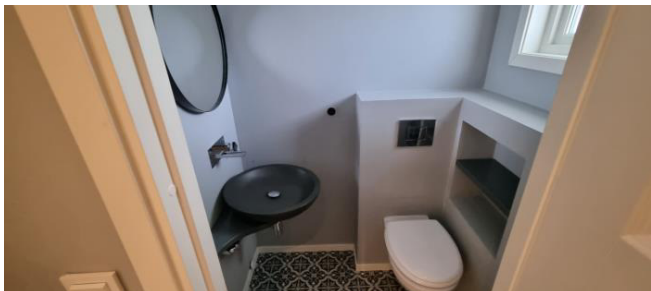
WC med fliser på gulv og malte vegger. Vask og toalett i normal stand. Enkelt og greit gjestetoalett med vindu.

- Toalettrom har kun naturlig avtrekk fra rommet, NS 3600 krever mekanisk avtrekk for å kunne gi TG 0/1.

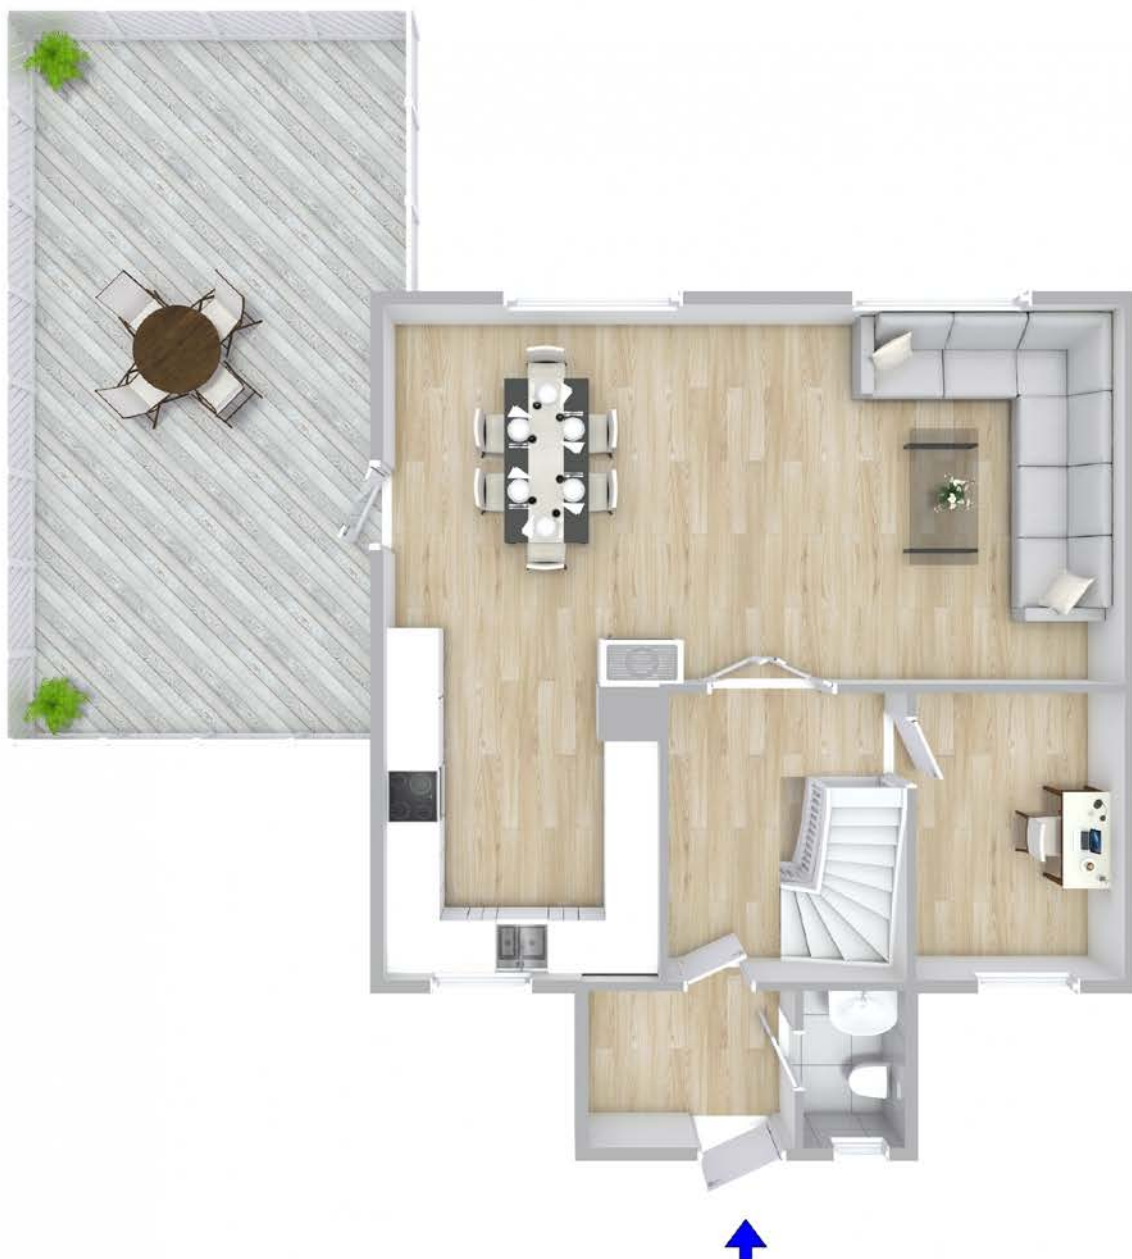
## 2. Etasje

Møbler er ikke basert på nåværende innredning. Skissen er kun ment for å gi inntrykk av planløsning og muligheter. Megler/selger tar ikke ansvar for evt. feil innredning. Plantegningen er ikke målbar, og kan inneholde feil.

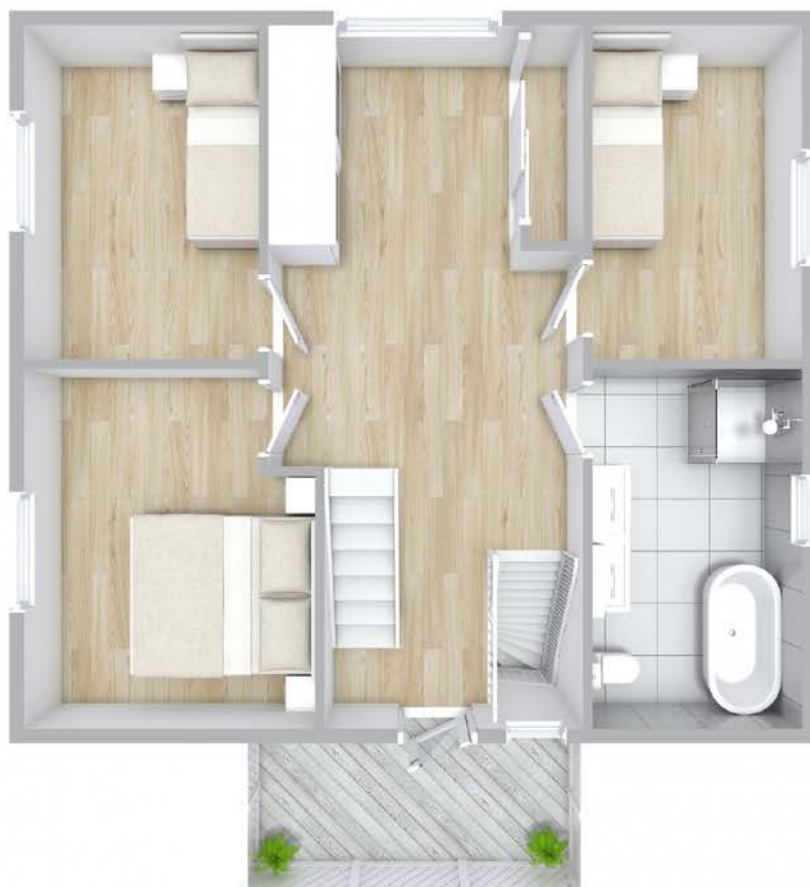
### 3. Etasje

Møbler er ikke basert på nåværende innredning. Skissen er kun ment for å gi inntrykk av planløsning og muligheter. Megler/selger tar ikke ansvar for evt. feil innredning. Plantegningen er ikke målbar, og kan inneholde feil.
