Næringseendom i beste handelsstrøk
Sørhauggata 137, 5527 HAUGESUND

Attraktivt i sentrum - spennende
butikk-/næringseendom med
parkering

TILSTANDSRAPPORT NÆRINGSBYGG

Sørhauggata 137, 5527 HAUGESUND

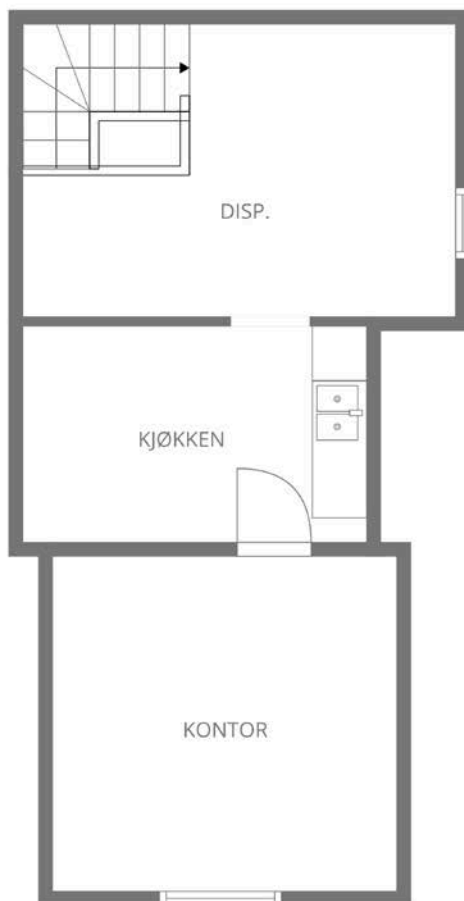
Skissen Er Kun Ment For å Gi Inntrykk Av Planløsning. Megler/Selger Tar Ikke Ansvar For Evt. Feil. Plantegningen Er Ikke Målbar, Og Kan Inneholde Feil.

Deler av bygget kan ha en eldre opprinnelse enn opplyst byggeår. Lite kjøleskap på kjøkken kan medfølge, det gis av selger ingen garanti. Det gjøres oppmerksom på at vedlagte plantegninger ikke stemmer hva gjelder faktisk innredning og møblering etc. Den er ikke målbar, avvik og feil kan forekomme.
