Næringseendom i beste handelsstrøk  
Sørhauggata 137, 5527 HAUGESUND

Attraktivt i sentrum - spennende  
butikk-/næringseendom med  
parkering

## EIERSKIFTERAPPORT™

**TILSTANDSRAPPORT NÆRINGSBYGG**

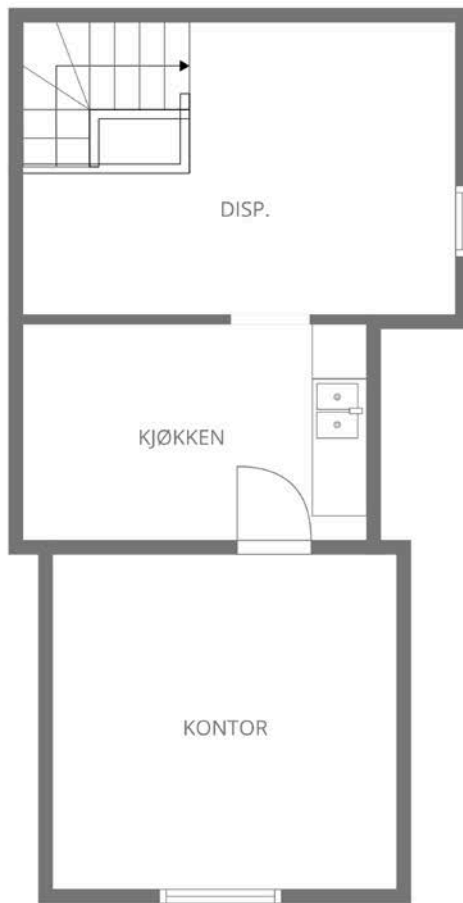
Skissen Er Kun Ment For å Gi Inntrykk Av Planløsning. Megler/Selger Tar Ikke Ansvar For Evt. Feil. Plantegningen Er Ikke Målbar, Og Kan Inneholde Feil.

Deler av bygget kan ha en eldre opprinnelse enn opplyst byggeår. Lite kjøleskap på kjøkken kan medfølge, det gis av selger ingen garanti. Det gjøres oppmerksom på at vedlagte plantegninger ikke stemmer hva gjelder faktisk innredning og møblering etc. Den er ikke målbar, avvik og feil kan forekomme.
