Blåbærvegen 9A, 5533 HAUGESUND

Skåredalen - Praktisk 3-roms leilighet  
tett på naturen - Ingen dok.avgift!

# Tilstandsrapport

## TOMANNSBOLIG

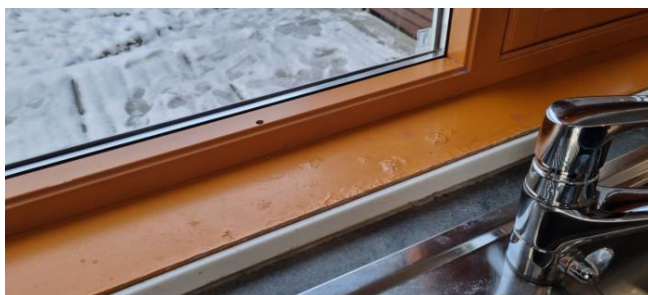
- Trevirket i vinduene har stedvis høyt fuktnivå.

Det er registrert fukt og fuktskader i det lille og store vinduet som er i stue.

Det er registrert fuktskader på forring bak kjøkken vask. + enkelte forringer.

Det er pågående lekkasje på 1 vindu som må utbedres.

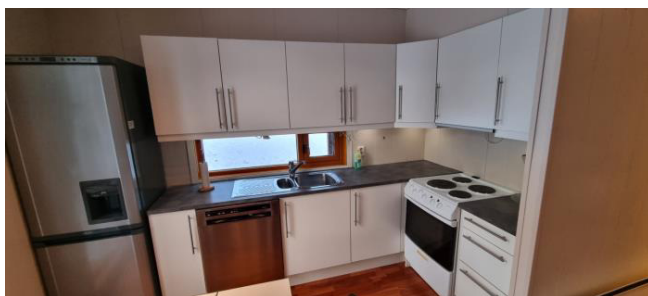
Kjøkkenet har innredning med glatte fronter. Benkeplaten er av laminat. Det er kjøleskap, oppvaskmaskin og komfyr som er frittstående. Vindu over benkeplate gir godt arbeidslys.

Innredning bærer noe preg av naturlig elde. Over benkeplate er det fiberplater som er malt. Det anbefales fliser eller våtromspanel her. Noe fuktskader bak vask, men dette er i hovedsak forring på vinduet.

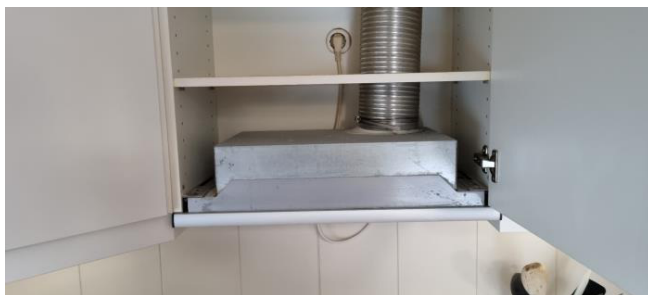
Det er kjøkkenventilator med avtrekk ut.

- Det er registrert avvik med avtrekk.
